Spracoval: S&C – Ing. Konárik Ľuboš

Dátum:  
26.02.2014

**DRUH A KÓDY POŠKODENIA LOŽISKOVÝCH KOMPONENTOV**

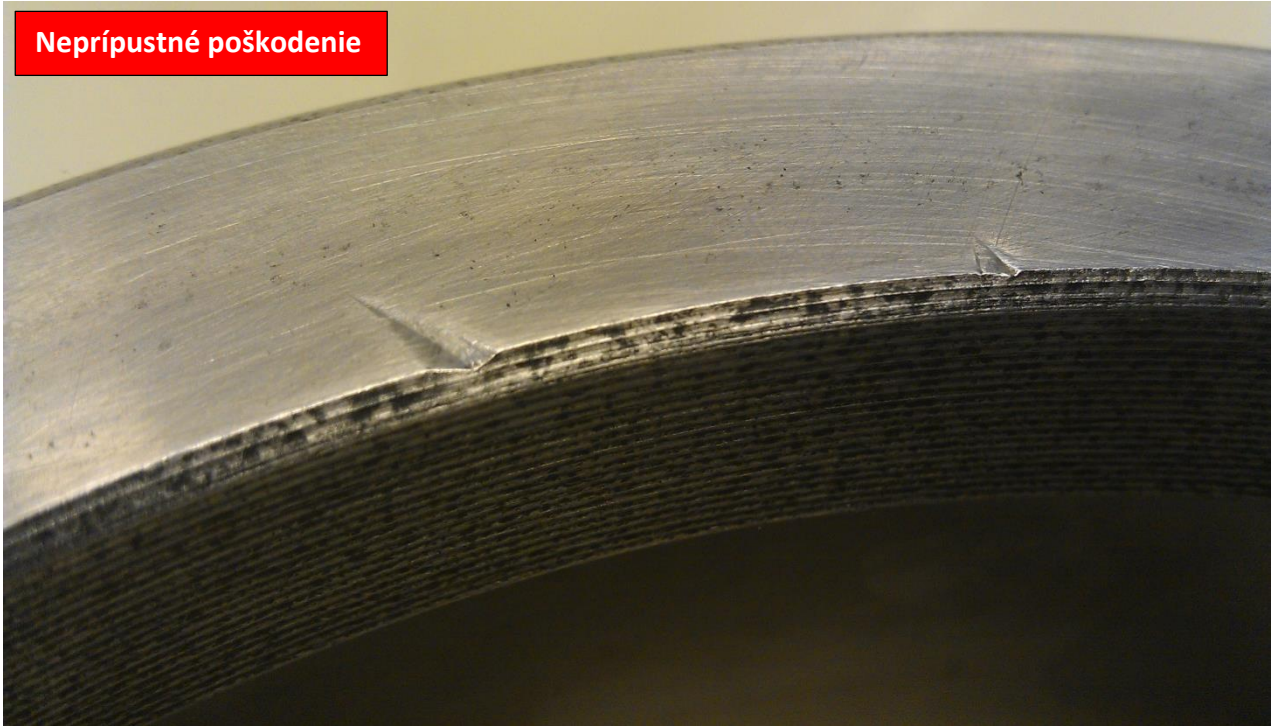
**Neprípustné poškodenie**

**KÓD 46 - Nárazové zárezy vzniknuté neprimeranou manipuláciou na základnom čele vonkajšieho ložiskového krúžku (nesmie vystupovať nad povrch)**

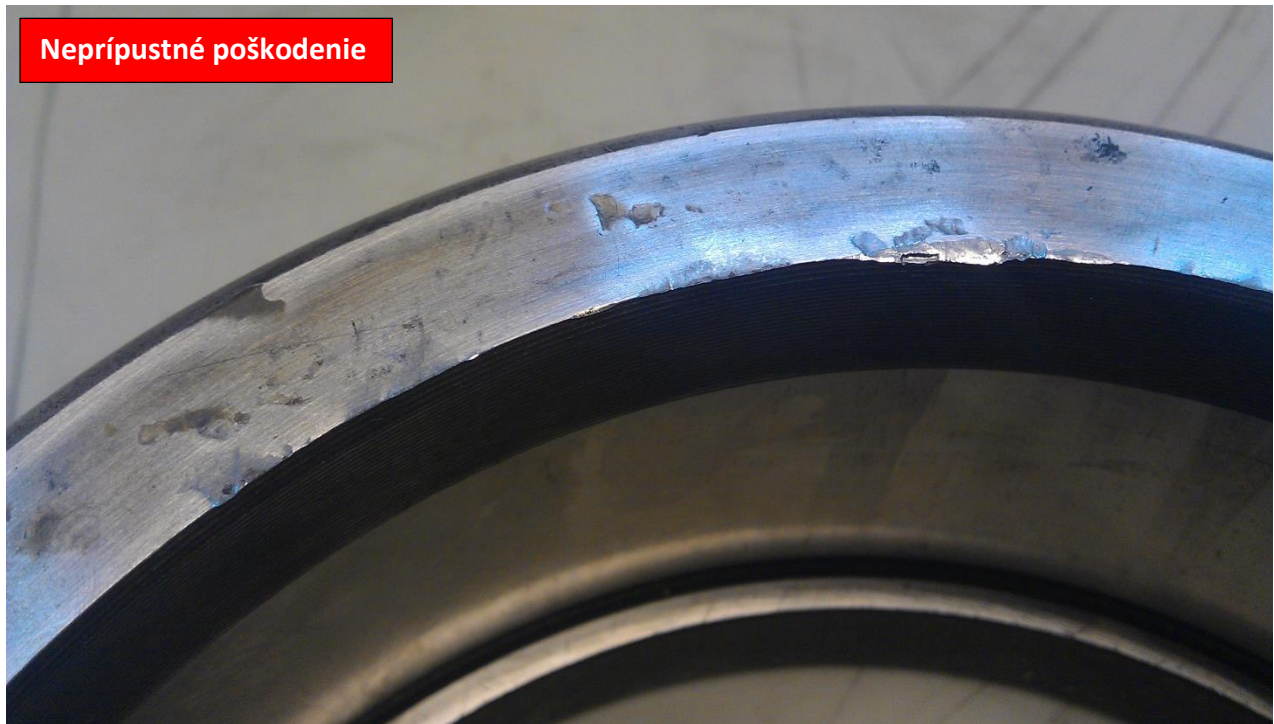
**Neprípustné poškodenie**

**KÓD 46 - Nárazové zárezy vzniknuté neprimeranou manipuláciou na základnom čele vonkajšieho ložiskového krúžku (nesmie vystupovať nad povrch)**

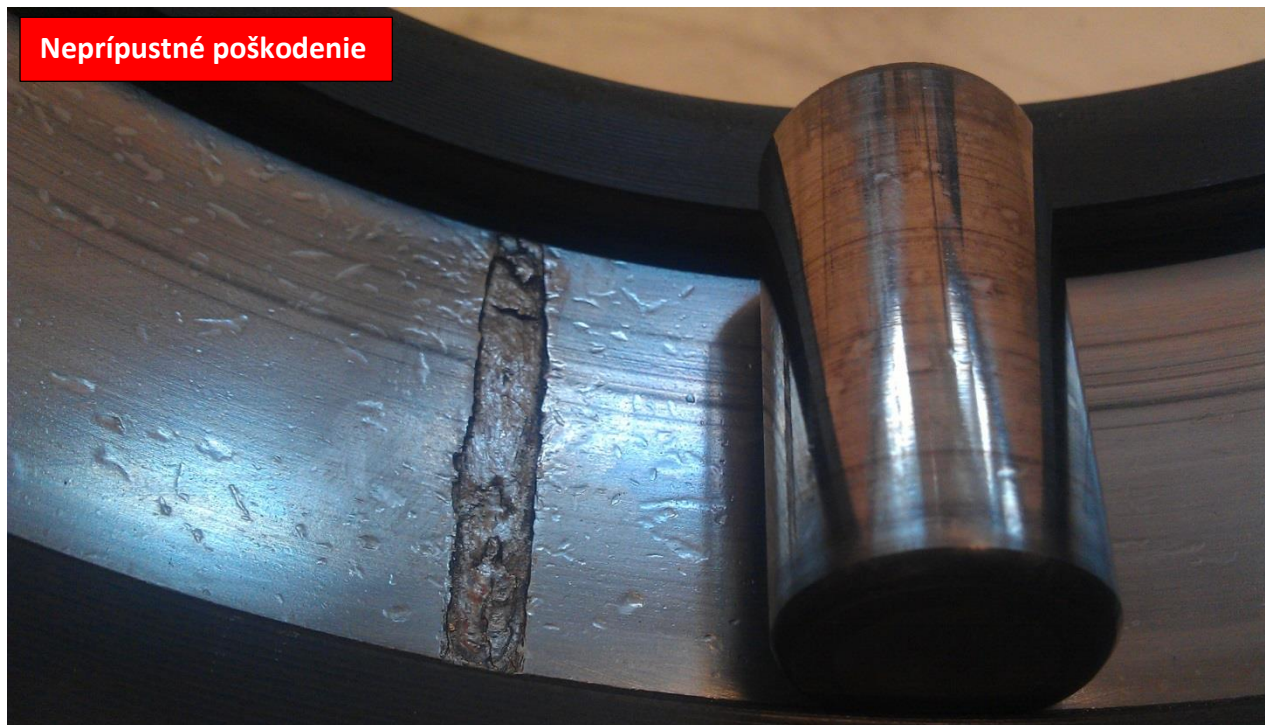
**Nepříпустné poškodenie**

**KÓD 07 – Silné únavové opotrebovanie povrchu , mikroodlupovanie materiálu na obežnej dráhe vonkajšieho ložiskového krúžku**

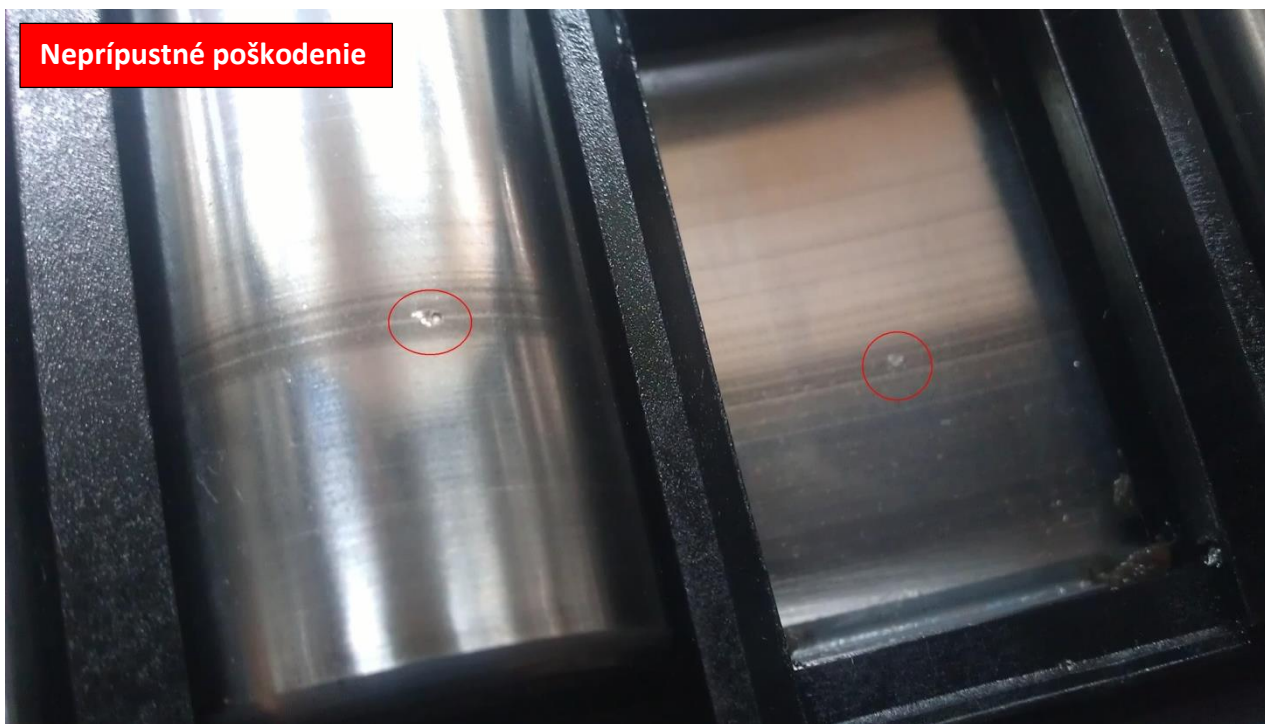
**Nepříпустné poškodenie**

**KÓD 03 - Začínajúca únava materiálu, jamkovitosť (Pitting) na obežnej dráhe vonkajšieho ložiskového krúžku a povrchu valčeka**

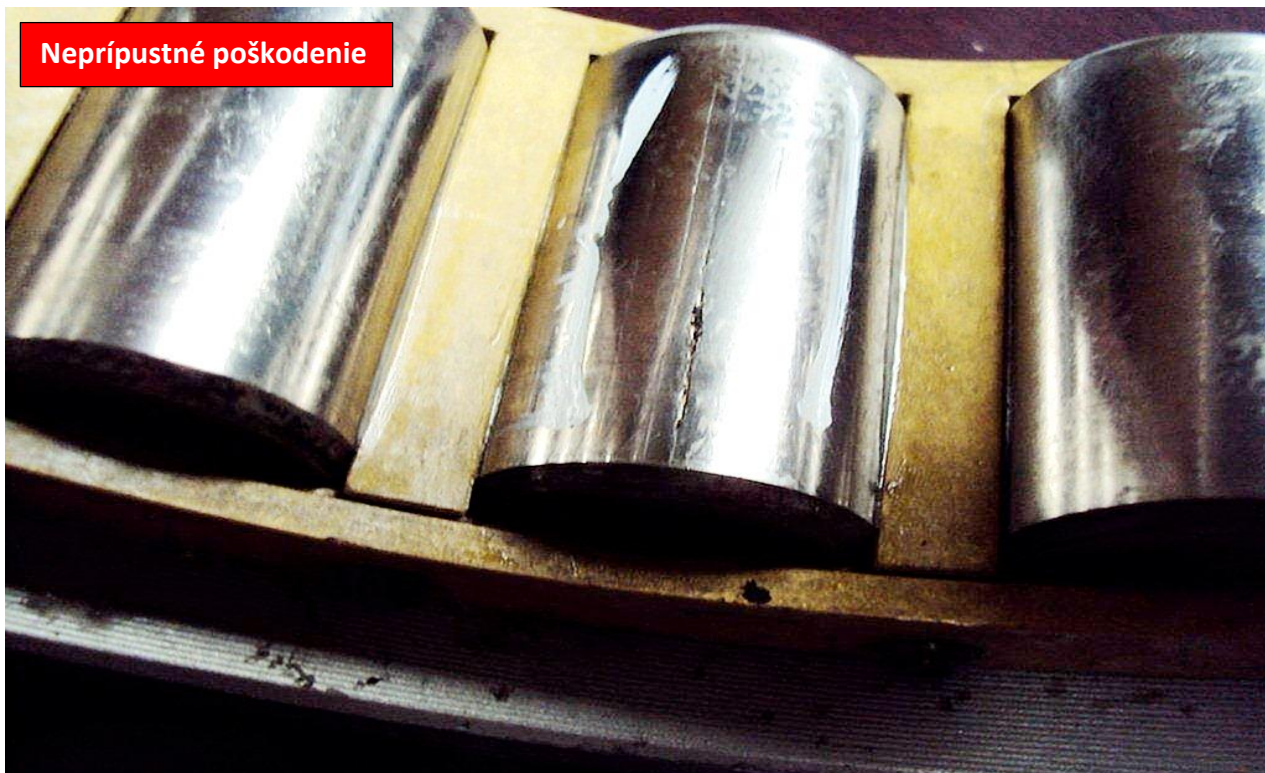
**Nepříпустné poškodenie**

**KÓD 01 - Začínajúca únava materiálu, mikrotrhlina na valcovej ploche valčeka**

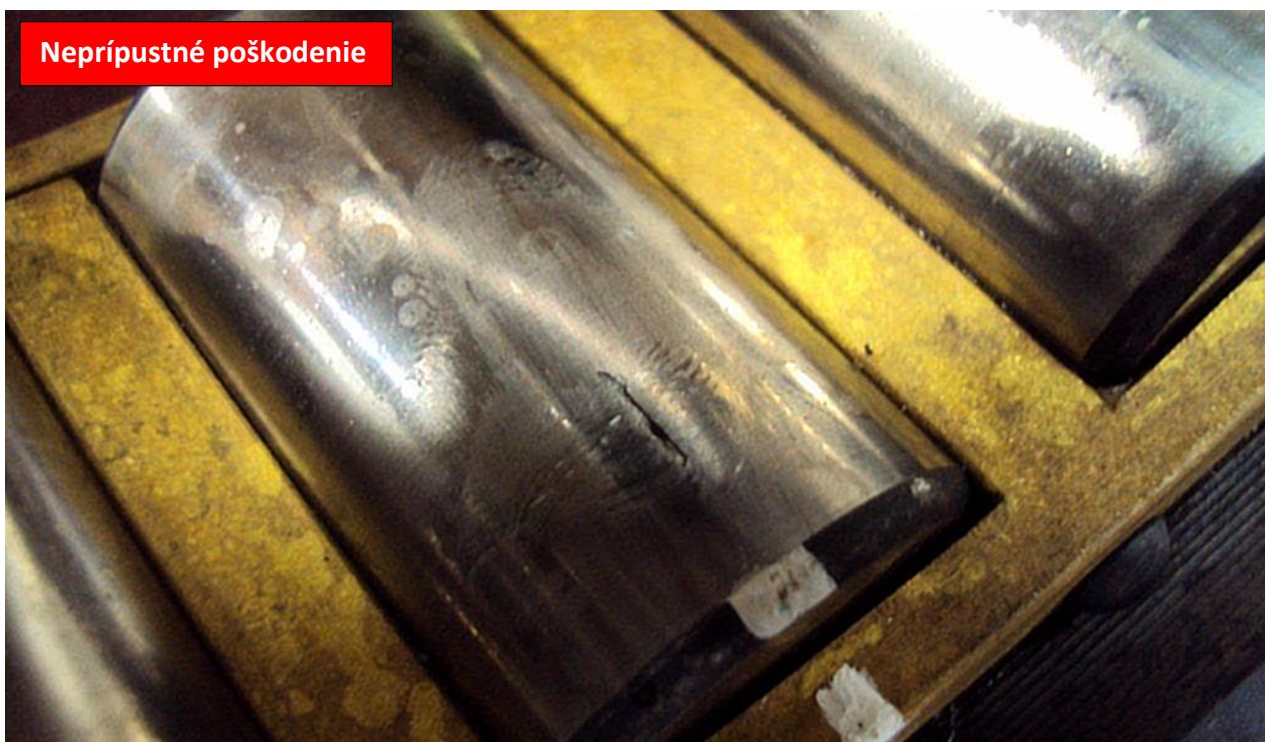
**Nepříпустné poškodenie**

**KÓD 01 - Začínajúca únava materiálu, mikrotrhlina (Pitting) na valcovej ploche valčeka**

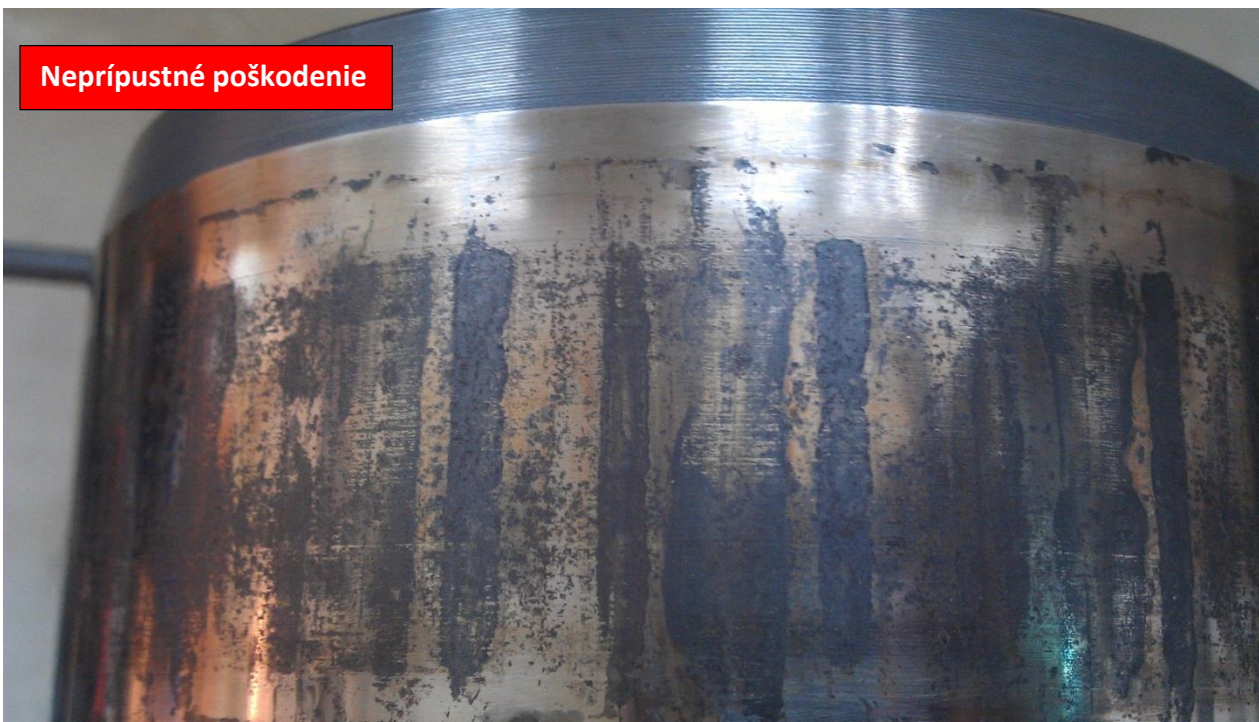
**Nepříпустné poškození**

**KÓD 26 - Ťažká kontaktná korózia s hlbokými miestami napadnutými koróziou v materiáli obežnej dráhy vnútorného ložiskového krúžku spôsobená vniknutím vody do ložiskovej skrine**

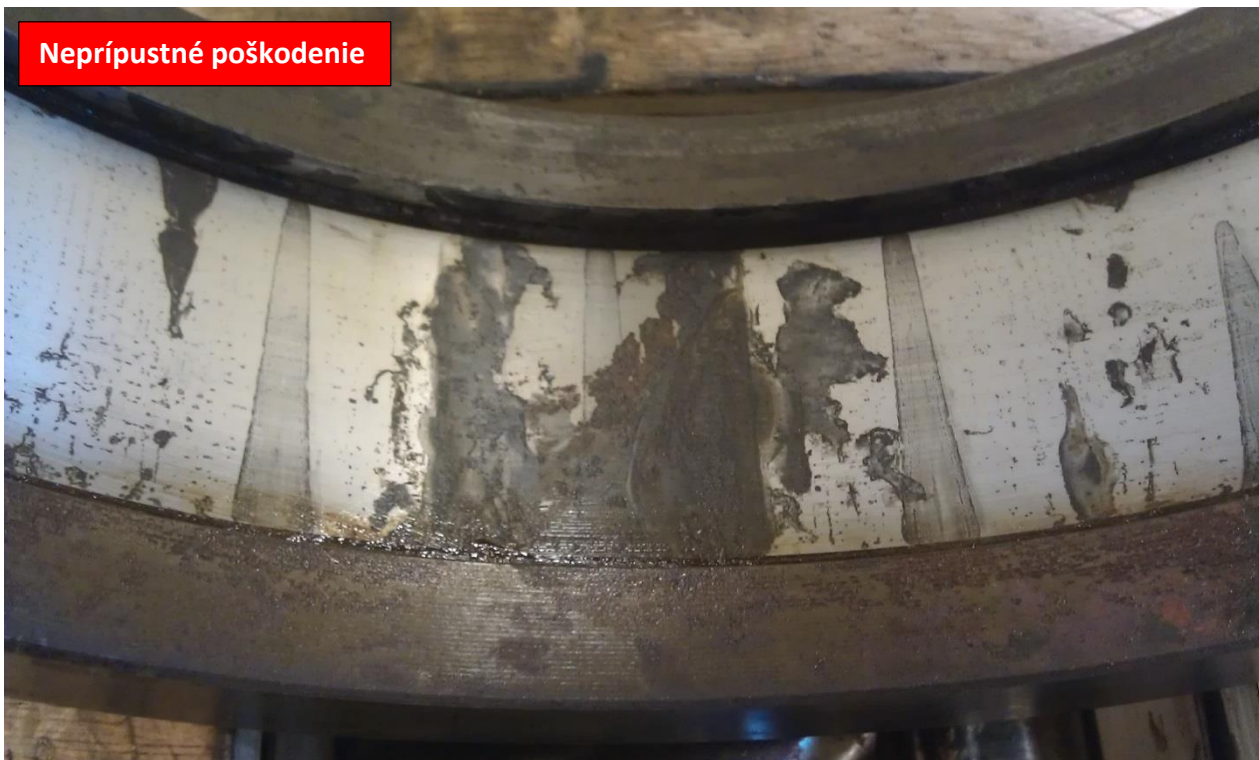
**Nepříпустné poškození**

**KÓD 26 - Ťažká kontaktná korózia s hlbokými miestami napadnutými koróziou v materiáli obežnej dráhy vonkajšieho ložiskového krúžku spôsobená vniknutím vody do ložiskovej skrine**

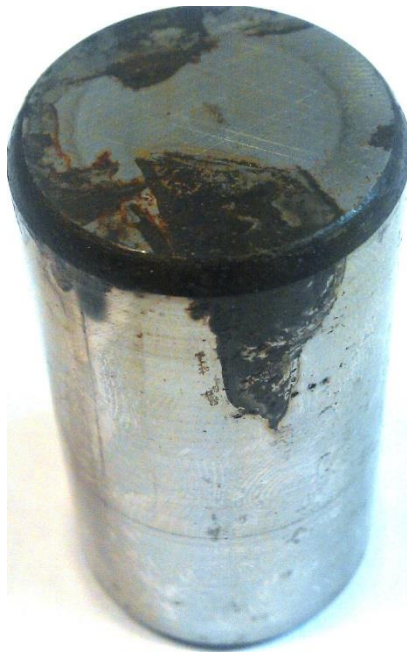
**Nepřípustné poškození**

**KÓD 26 - Ťažká kontaktná korózia s hlbokými miestami napadnutými koróziou v materiáli povrchu valčeka spôsobená vniknutím vody do ložiskovej skrine**

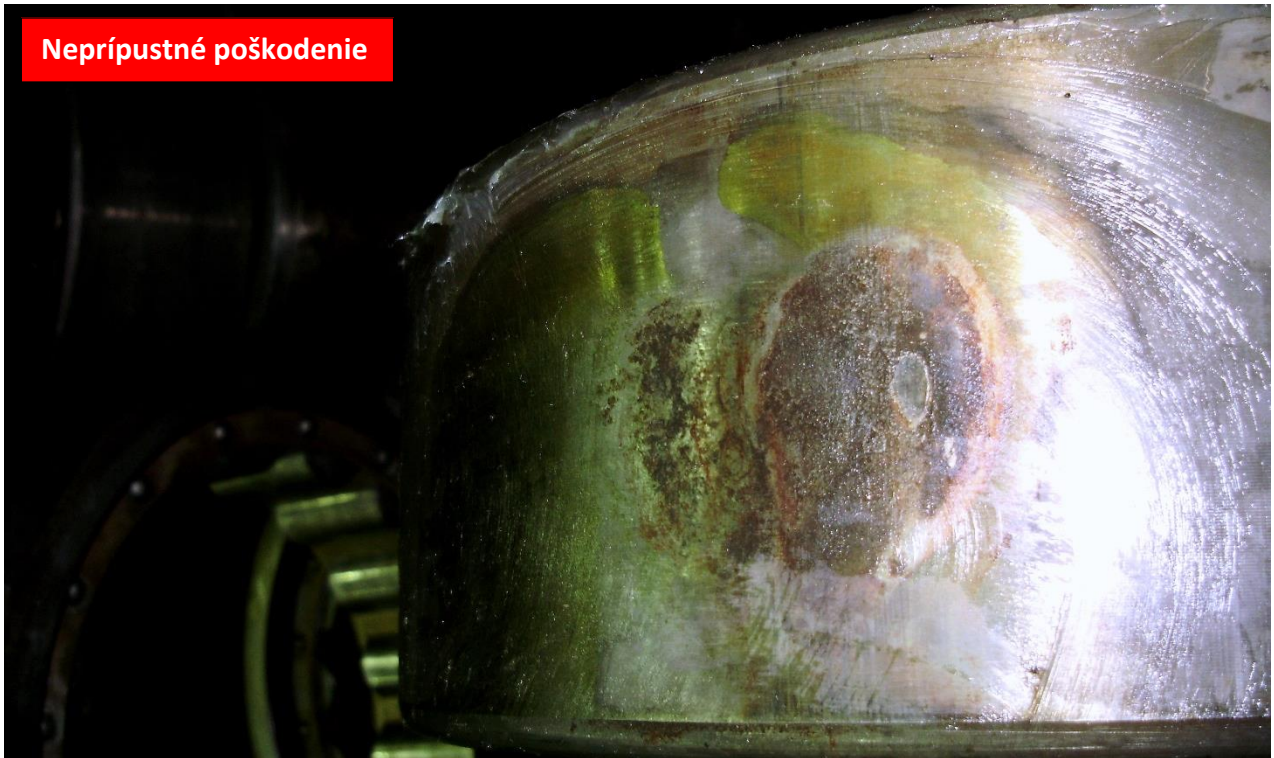
**Nepřípustné poškození**

**KÓD 26– Kontaktná korózia na povrchu vonkajšieho ložiskového krúžku**

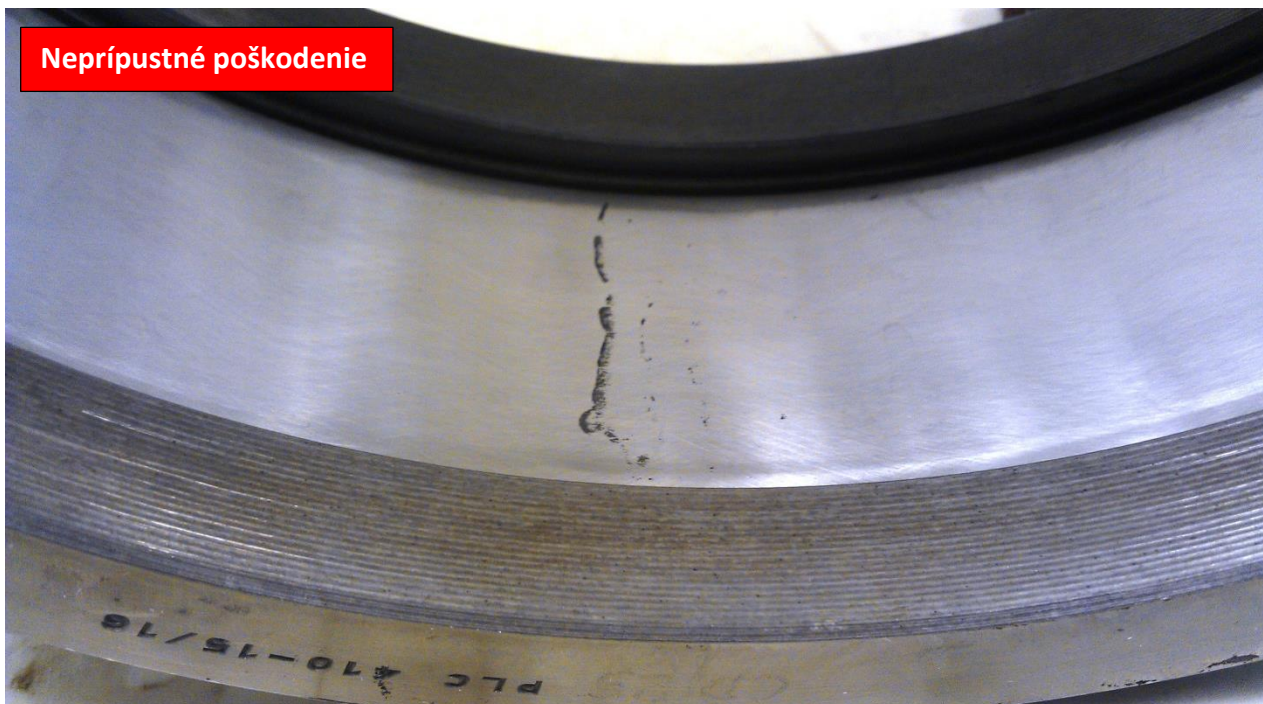
**Nepřípustné poškození**

**KÓD 26 - Ťažká kontaktná korózia s hlbokými miestami napadnutými koróziou v materiáli  
Na obežnej dráhe vonkajšieho ložiskového krúžku**

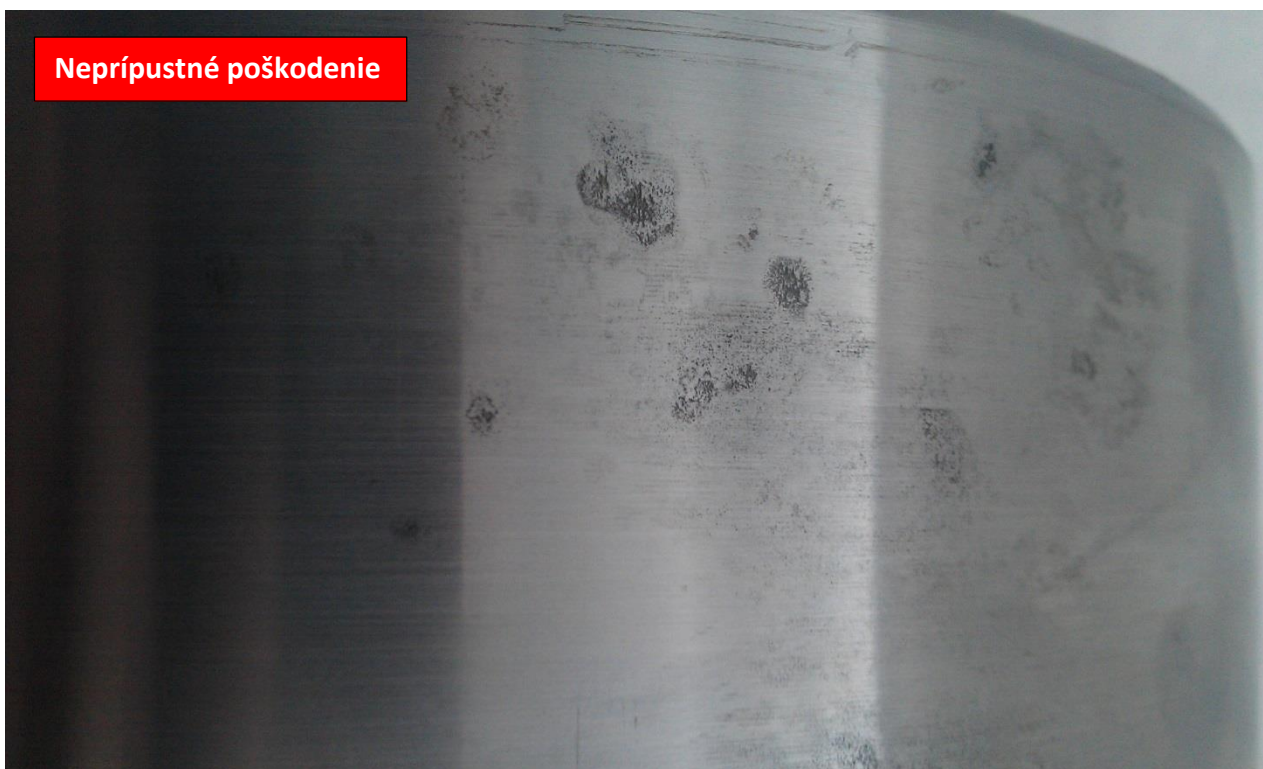
**Nepřípustné poškození**

**KÓD 26 - Ťažká kontaktná korózia s hlbokými miestami napadnutými koróziou v materiáli  
na povrchu vonkajšieho ložiskového krúžku**

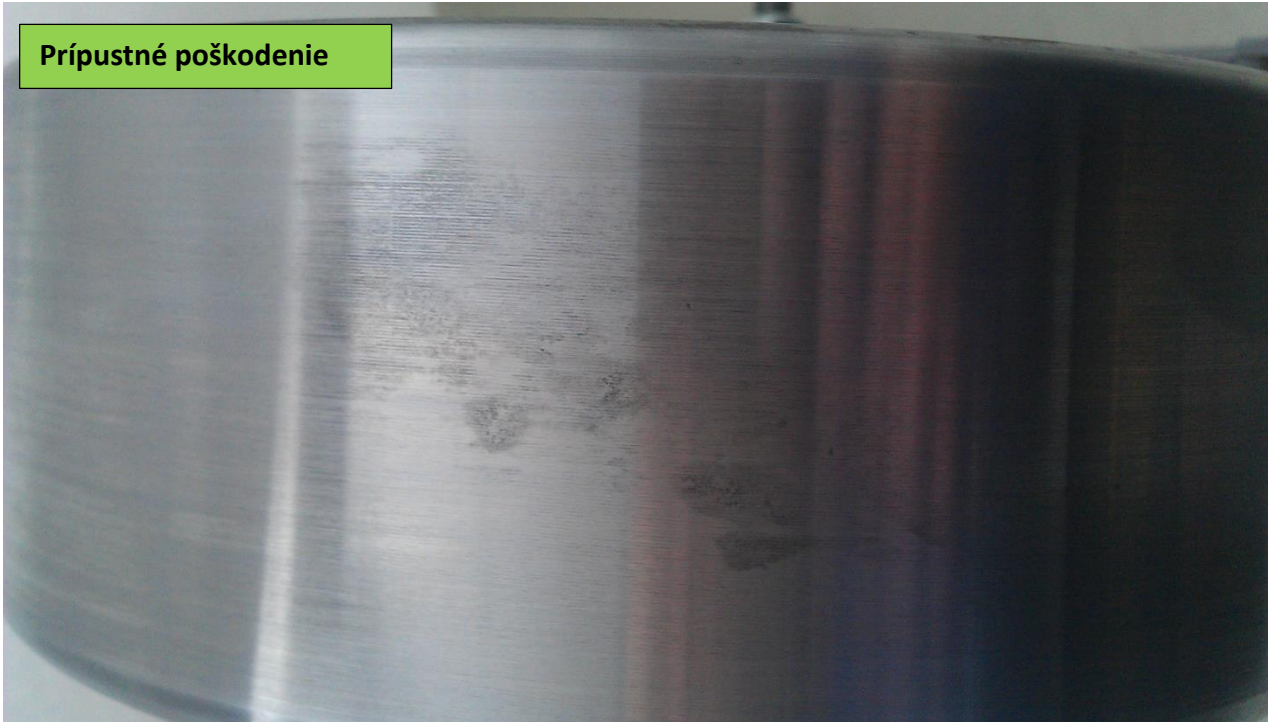
Prípustné poškodenie

KÓD 26 - Kontaktná korózia na povrchu vonkajšieho ložiskového krúžku

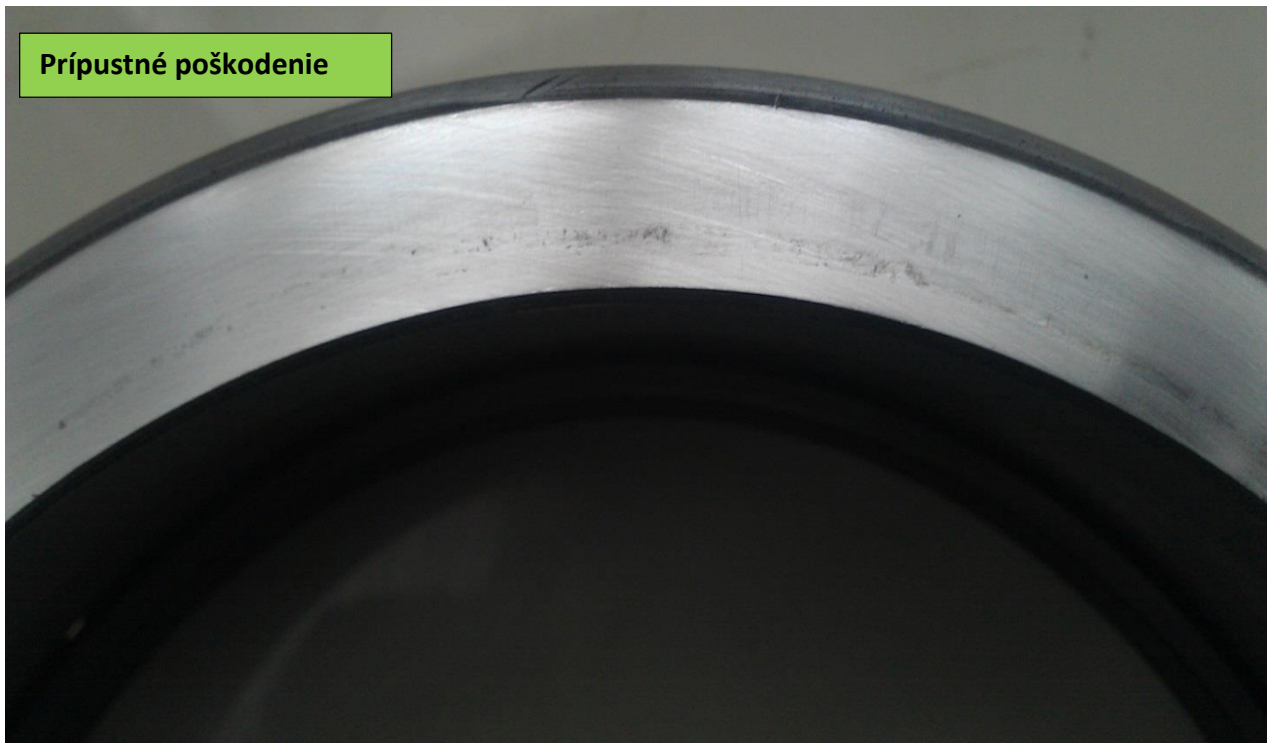
Prípustné poškodenie

KÓD 26– Kontaktná korózia na čele vonkajšieho ložiskového krúžku

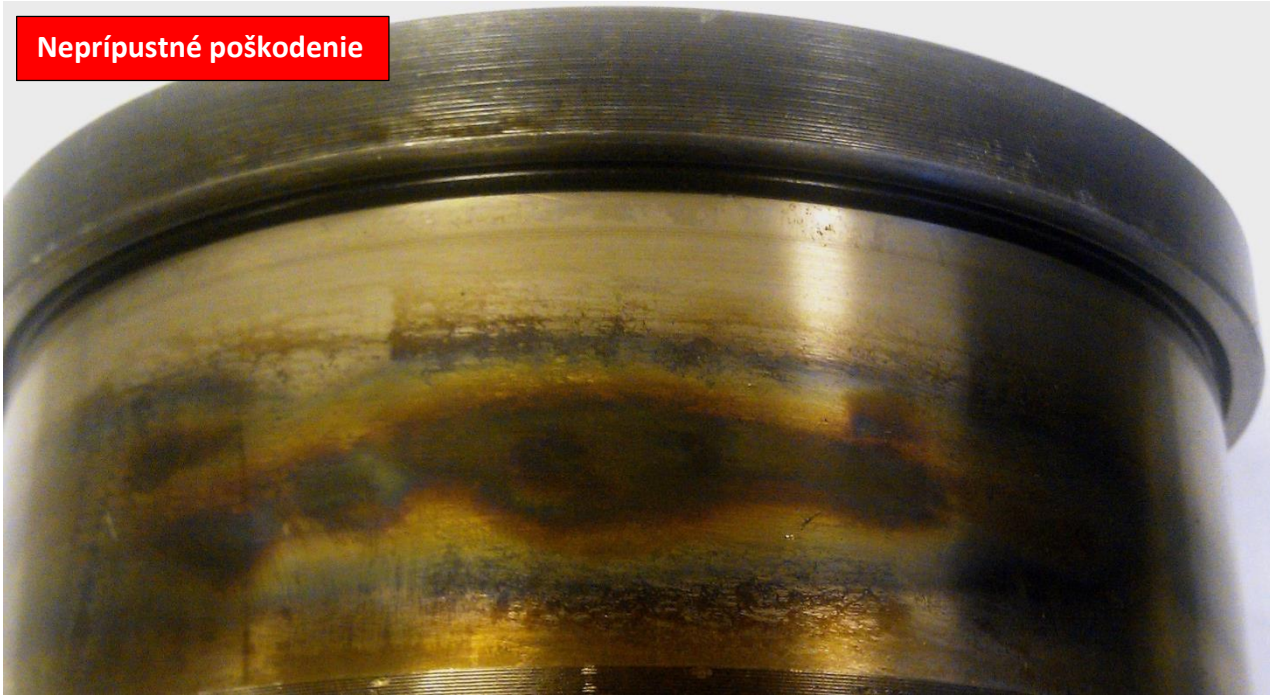
**Nepřípustné poškození**

**KÓD 51 - Žíhaný povrch vnitřního ložiskového krůžku způsobený otevřeným plameňom**

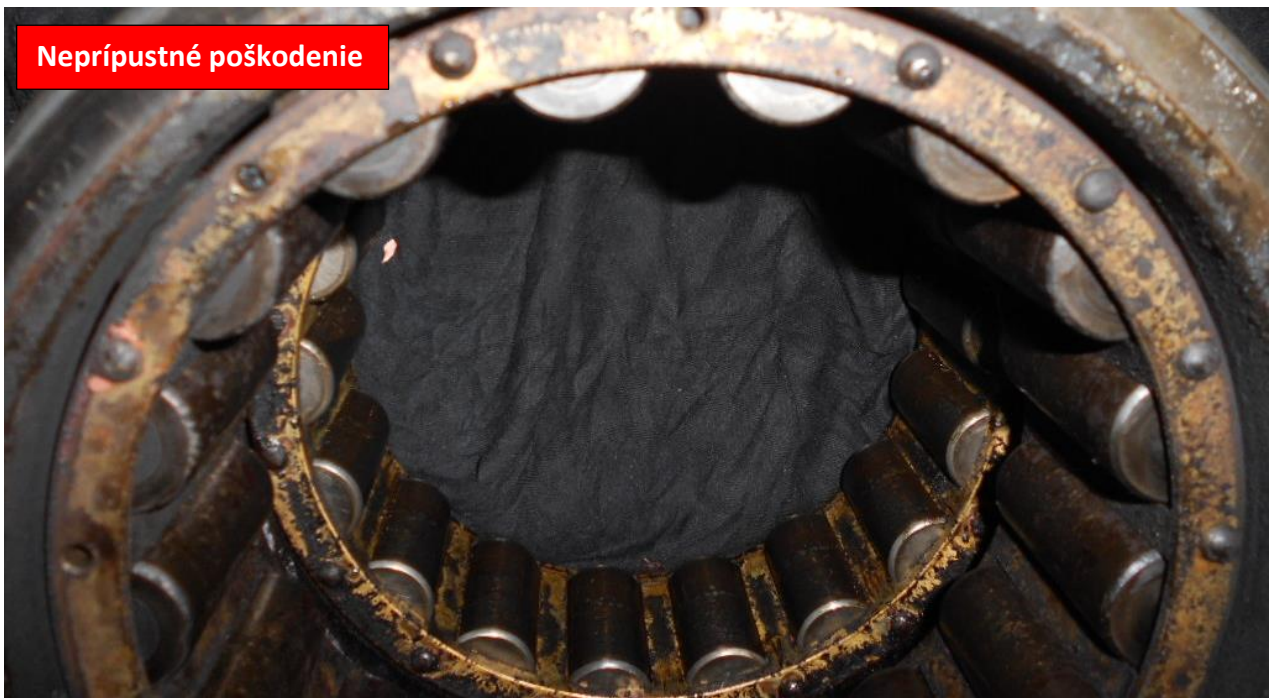
**Nepřípustné poškození**

**KÓD 54 - Prehriatie ložiska ( teplotnosť )**

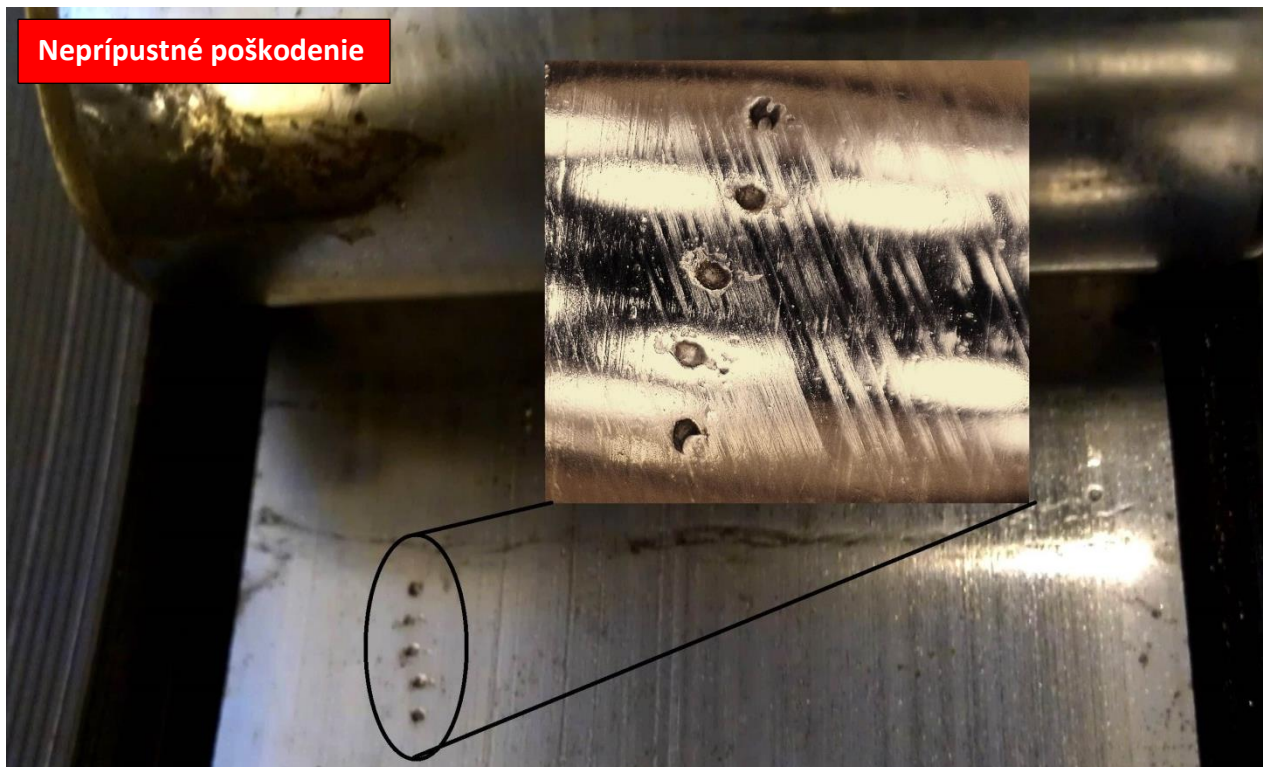
**Nepříпустné poškodenie**

**KÓD 36 - Koráľkovité krátery na obežnej dráhe vonkajšieho ložiskového krúžku a povrch valčeka vznikuté prechodom elektrického prúdu.**

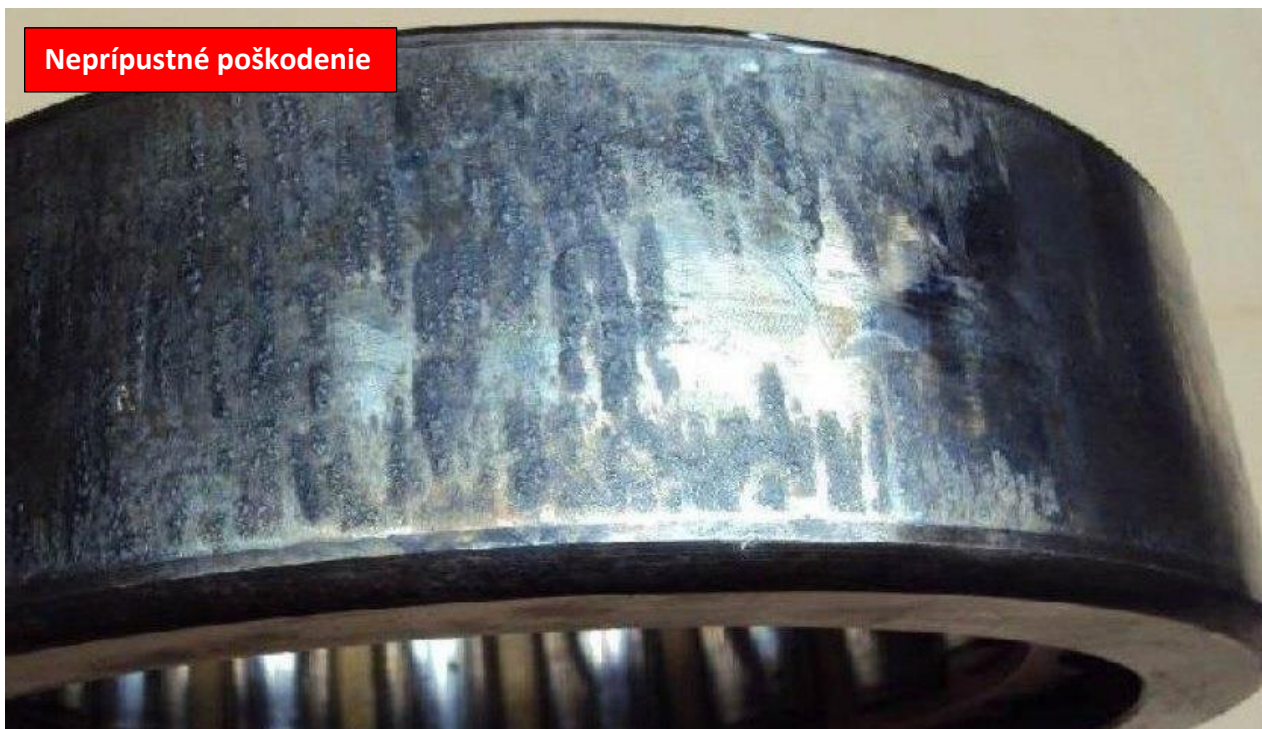
**Nepříпустné poškodenie**

**KÓD 37 – Elektrická tvorba rýh na povrchu vonkajšieho ložiskového krúžku zapríčinená prechodom elektrického prúdu**

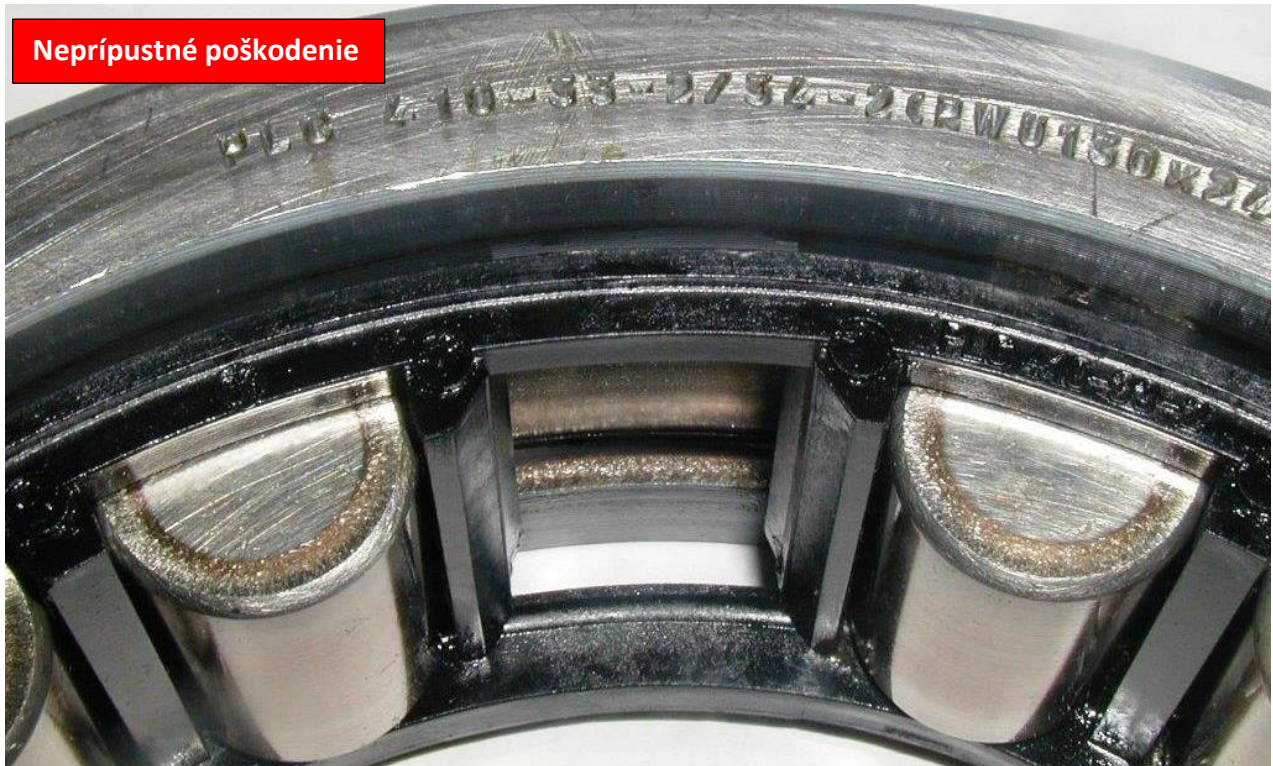
Nepříпустné poškodenie

KÓD 16 – Stopa opotrebenia trením cykloidného tvaru na čelnej strane valčekov a povrchu operného čela vonkajšieho ložiskovom krúžku

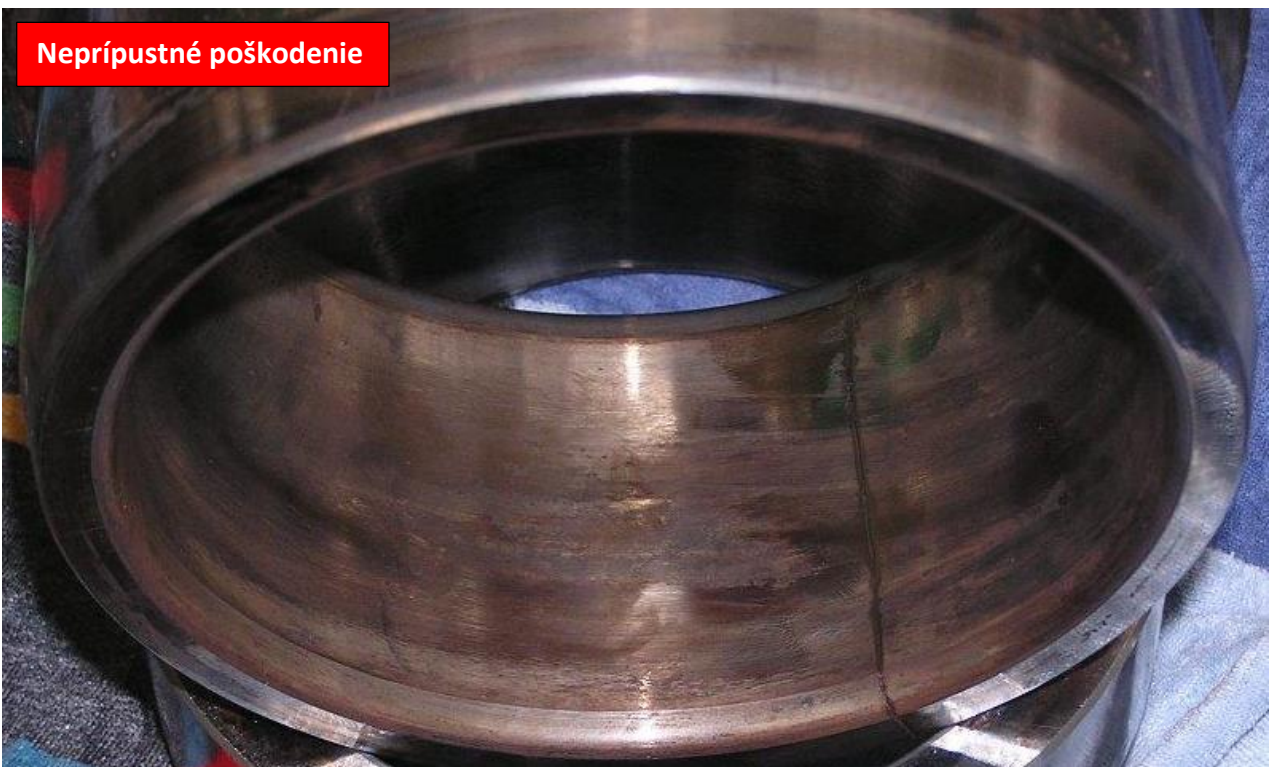
Nepříпустné poškodenie

KÓD 50 – Trhlina (prasklina) na vnútornom ložiskovom krúžku z tepelného pnutia

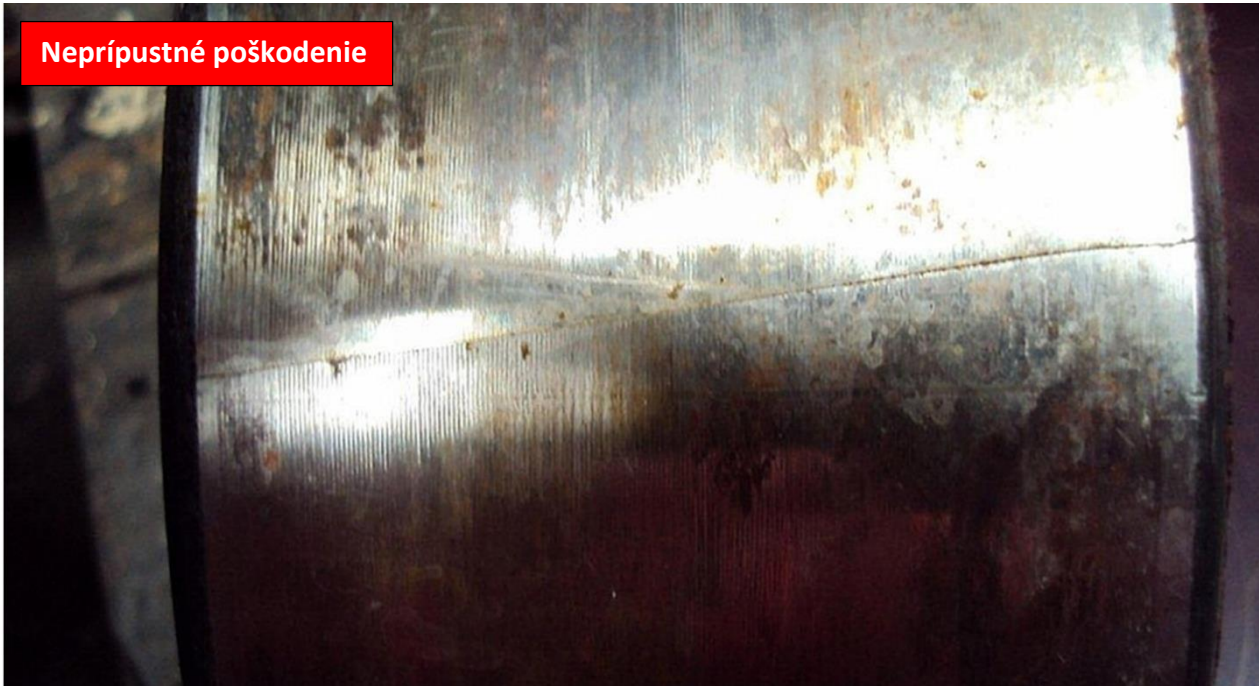
**Nepříпустné poškodenie**

**KÓD 50 – Trhlina (prasklina) na vonkajšom ložiskovom krúžku z tepelného pnutia**

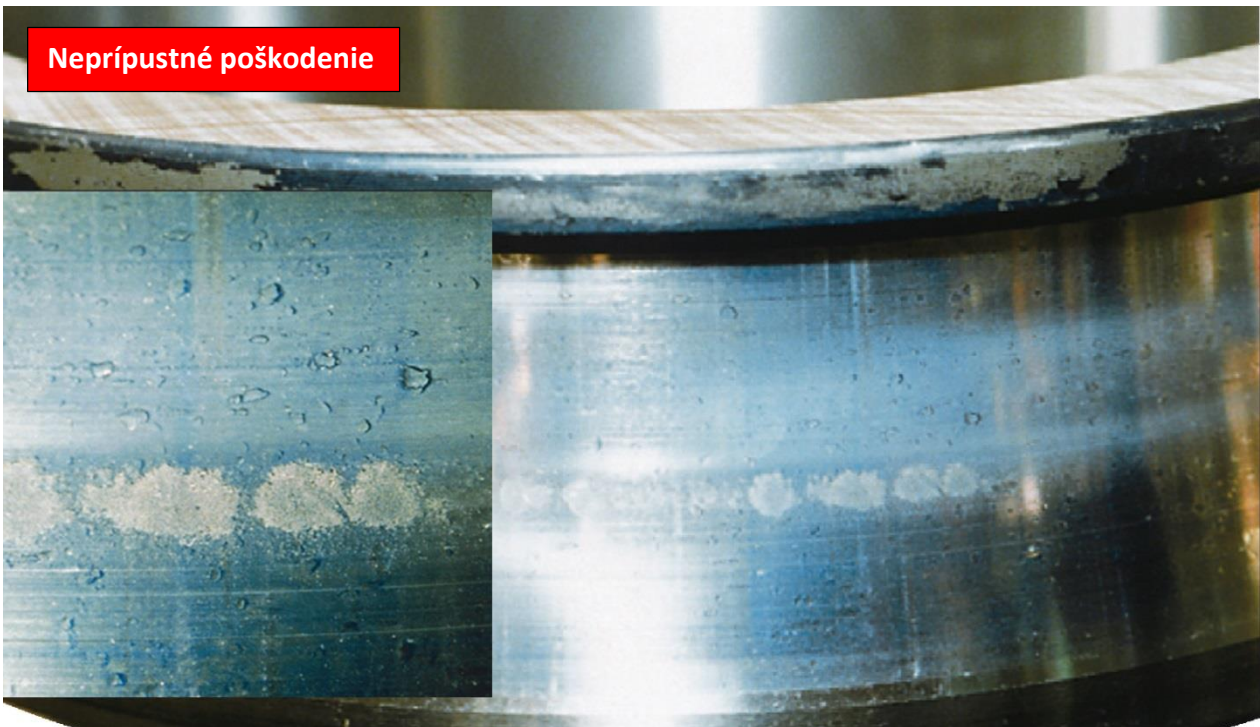
**Nepříпустné poškodenie**

**KÓD 07 – Únavové opotrebovanie povrchu, mikroodlupovanie na povrchu obežnej dráhy vnútorného ložiskovom krúžku**

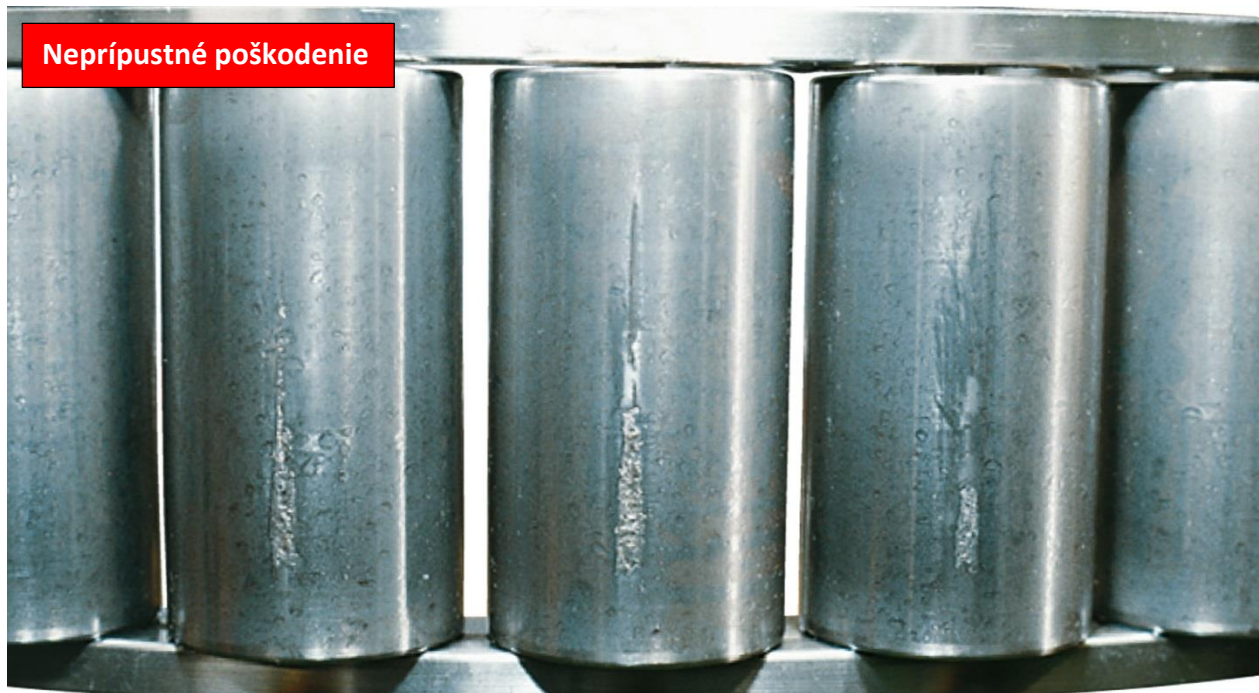
**Nepříпустné poškození**

KÓD 07 – Únavové opotrebovanie povrchu, mikroodlupovanie na povrchu valcovej plochy valčekov

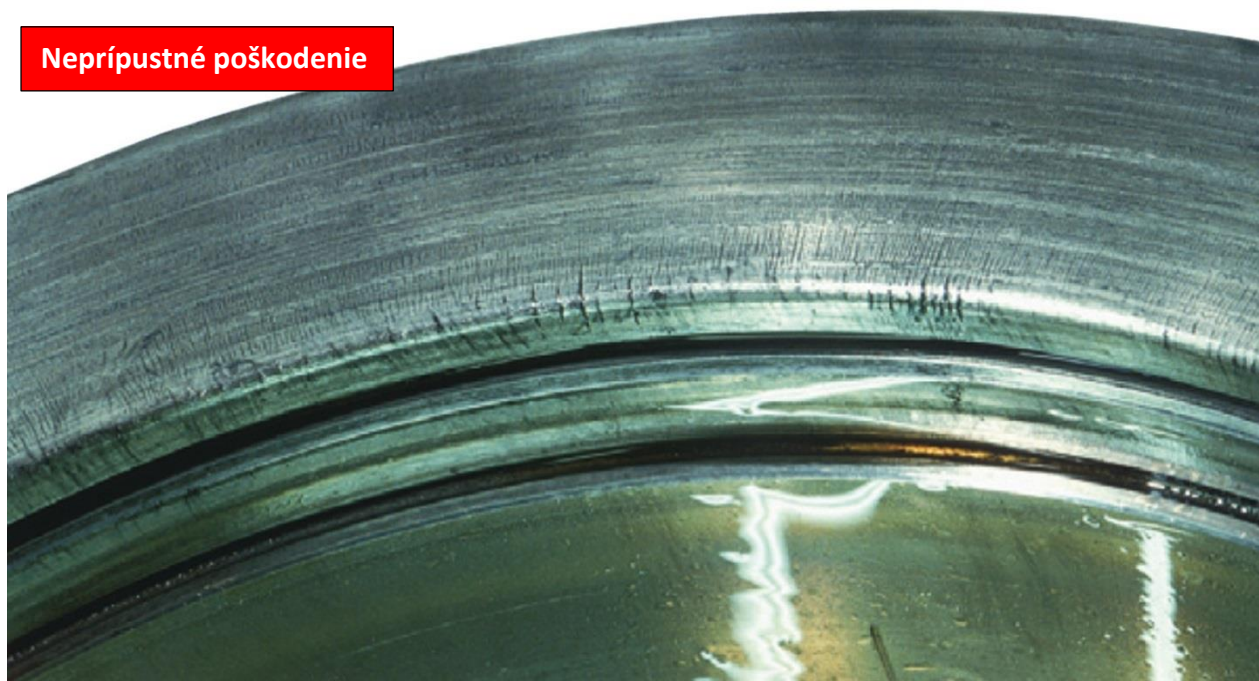
**Nepříпустné poškození**

KÓD 06 – Únavové opotrebovanie povrchu, mikrotrhliny na povrchu operného čela vonkajšieho ložiskovom krúžku

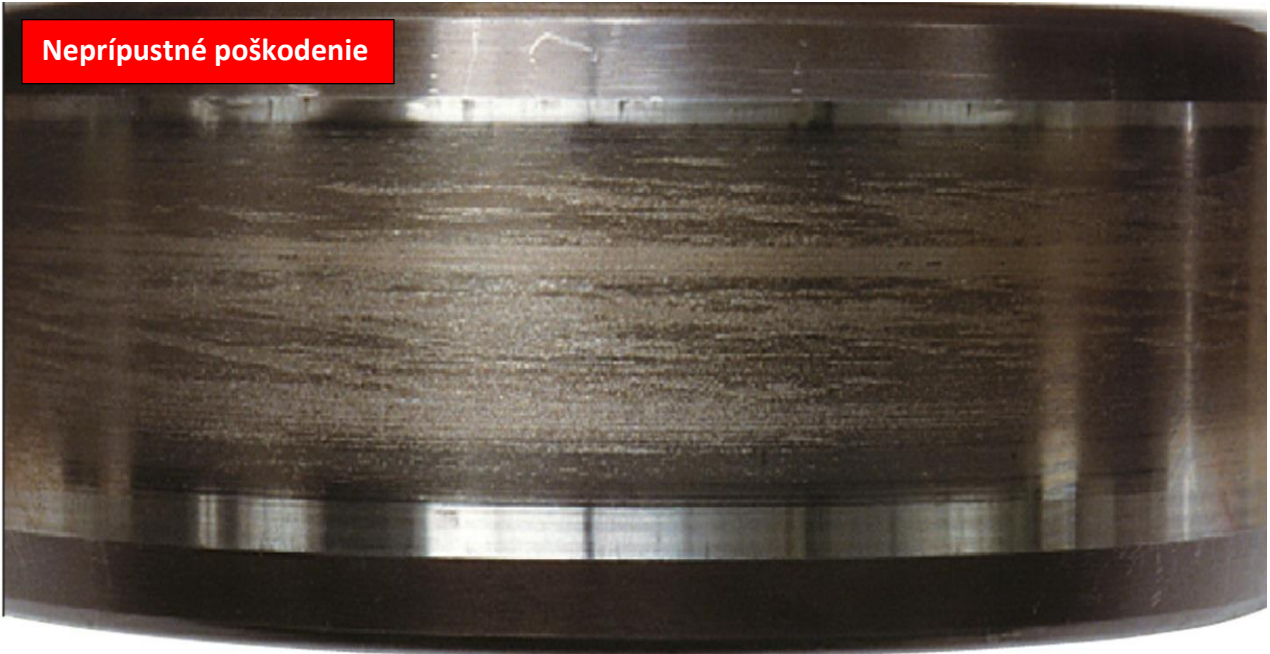
**Nepříпустné poškodenie**

**KÓD 18 – Adhezívne opotrebenie na povrchu obežnej dráhy vnútorného ložiskové krúžku**
