Spracoval: S&C – Ing. Konárik Ľuboš

Dátum:  
26.02.2014

**DRUH A KÓDY POŠKODENIA LOŽISKOVÝCH KOMPONENTOV**

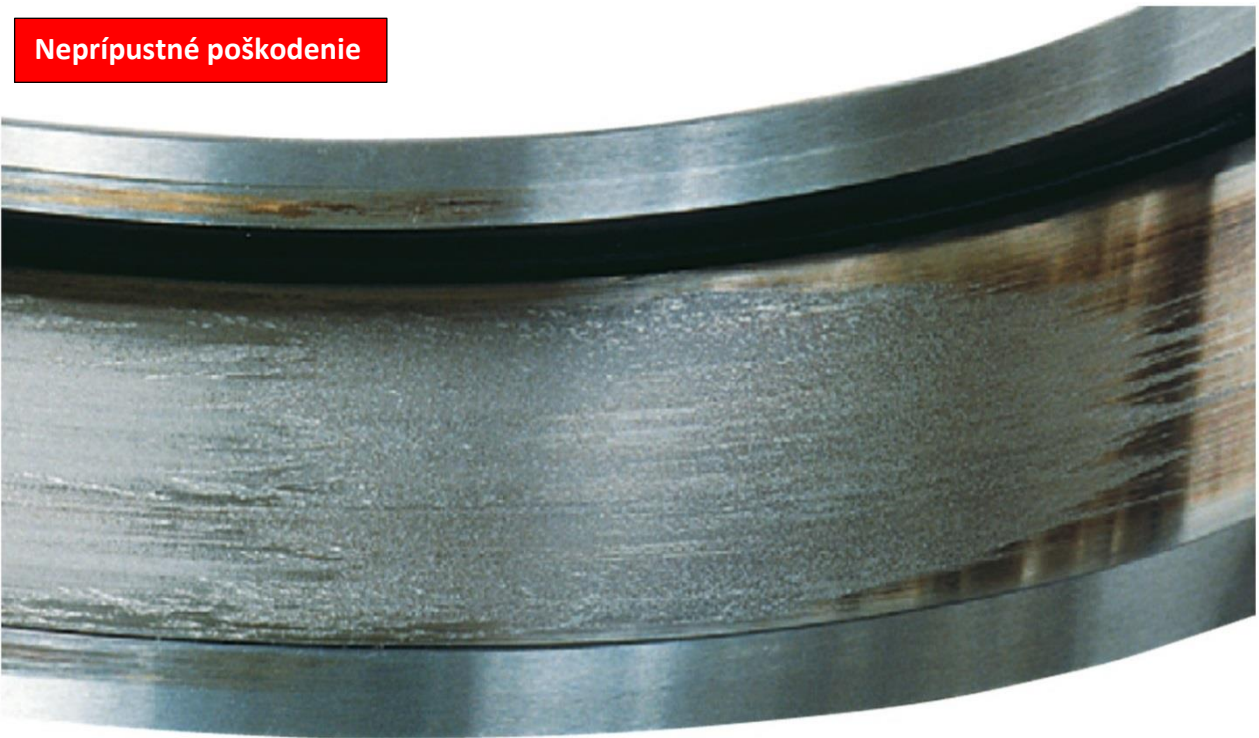
**Nepříпустné poškodenie**

**KÓD 18 – Adhezívne opotrebenie na povrchu obežnej dráhy vonkajšieho ložiskovom krúžku**
